Résumé de l'expertise n° 2026.02.20.460.MOISAN.SBO

ATTESTATION SUR L'HONNEUR réalisée pour le dossier n° **2026.02.20.460.MOISAN.SBO** relatif à l'immeuble bâti visité situé au : 10 Rue Léon Blum 44800 ST HERBLAIN.

Numéro de dossier : 2026.02.20.460.MOISAN.SBO
Date du repérage : 20/02/2026

| Le(s) propriétaire(s) : | Nom et prénom : ... Consorts MOISAN Jacques Adresse : 10 Rue Léon Blum 44800 ST HERBLAIN |

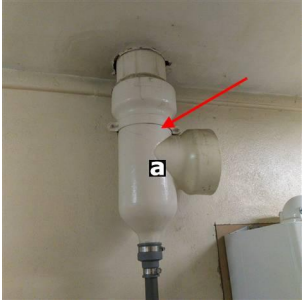
| Localisation | Identifiant + Description | Conclusion (justification) | Etat de conservation** et préconisations* | Photo |
|---|--|--|---|---|
| Garage | <u>Identifiant:</u> MPSCA001 <u>Description:</u> Conduit en fibres-ciment <u>Liste selon annexe.13-9 du CSP:</u> B | Présence d'amiante (Sur jugement de l'opérateur) | Matériau non dégradé Résultat EP** Préconisation : Il est recommandé de réaliser une évaluation périodique. | |

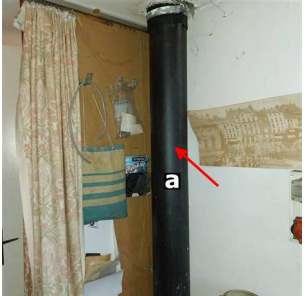
| Localisation | Identifiant + Description | Conclusion (justification) | Etat de conservation** et préconisations* | Photo |
|---|--|--|---|---|
| Atelier | <u>Identifiant:</u> MPSCA002 <u>Description:</u> Conduit en fibres-ciment <u>Liste selon annexe.13-9 du CSP:</u> B | Présence d'amiante (Sur jugement de l'opérateur) | Matériau non dégradé Résultat EP** Préconisation : Il est recommandé de réaliser une évaluation périodique. | |

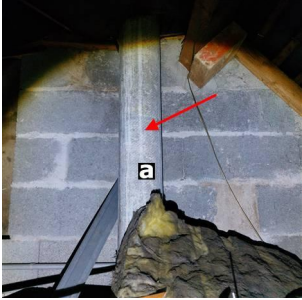
| Localisation | Identifiant + Description | Conclusion (justification) | Etat de conservation** et préconisations* | Photo |
|---|--|--|--|---|
| Combles 3 | <p>Identifiant: MPSCA003 Description: Conduit en fibres-ciment Liste selon annexe.13-9 du CSP: B</p> | Présence d'amiante (Sur jugement de l'opérateur) | <p>Matériau non dégradé</p> <p>Résultat EP**</p> <p>Préconisation : Il est recommandé de réaliser une évaluation périodique.</p> | |

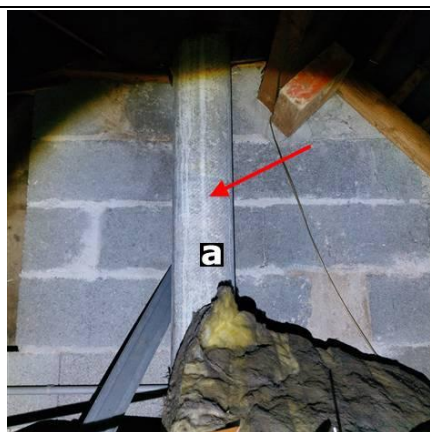
Photo n° PhA003
 Localisation : Combles 3
 Ouvrage : 6 - Conduits et accessoires intérieurs - Conduits de fluides (air, eau, vapeur, fumée, échappement, autres fluides)
 Partie d'ouvrage : Conduit en fibres-ciment
 Description : Conduit en fibres-ciment
 Localisation sur croquis : MPSCA003

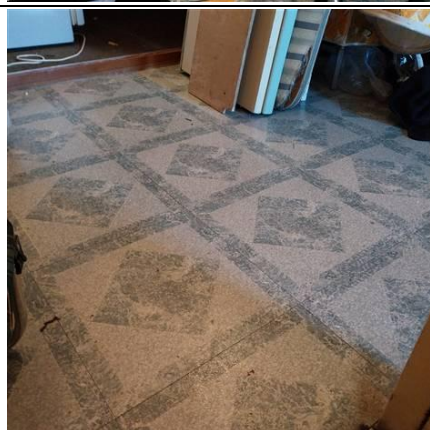
Photo n° PhA004
 Localisation : Atelier; Pièce 1
 Ouvrage : 5 - Planchers et planchers techniques - Revêtements de sols
 Partie d'ouvrage : Dalle de sol
 Description : Dalle de sol
 Localisation sur croquis : MPSCA004
