SYNTHESE DES DIAGNOSTICS REALISES

Rapport du dossier 123943

Visite effectuée le 05/06/2025

MAISON
15 RUE WOLFGANG AMADEUS MOZART
44110 CHATEAUBRIANT

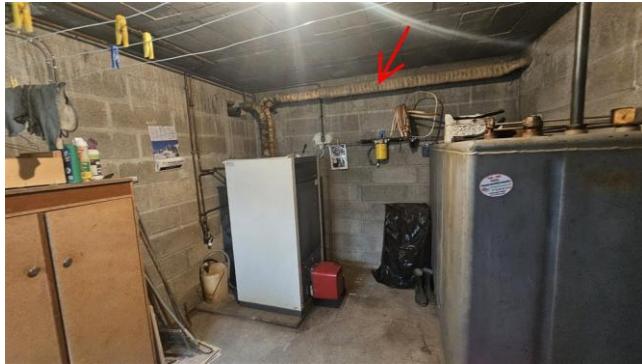
001 : Calorifugeages
Garage (niv:-1) - PRE:TM001

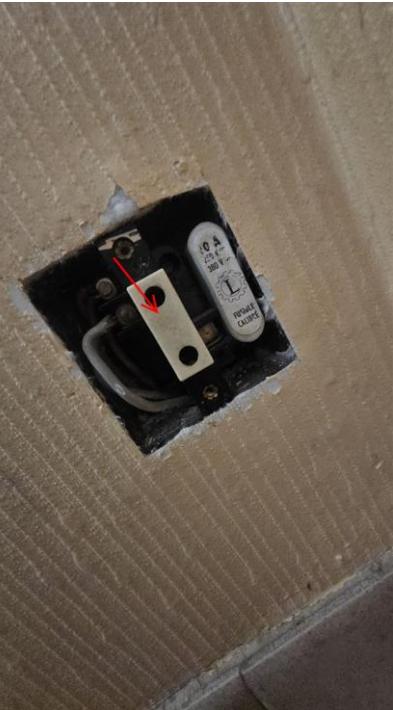
N° Fiche : B3 Prise de terre et installation de mise à la terre

N° Article (1)	Dom.	Libellé des anomalies	Mesure compensatoire correctement mise en œuvre	
			Article (2)	Libellé (3)
B3.3.6a1	2	Au moins un socle de prise de courant ne comporte pas de broche de terre.

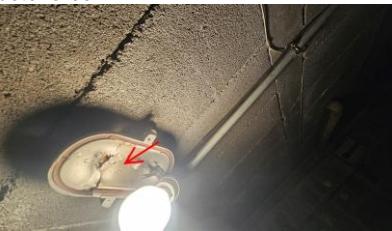
N° Fiche : B7 Matériels présentant des risques de contact direct avec des éléments sous tension

N° Article (1)	Dom.	Libellé des anomalies	Mesure compensatoire correctement mise en œuvre	
			Article (2)	Libellé (3)
B7.3a	5	L'ENVELOPPE d'au moins un matériel est manquante ou détériorée.

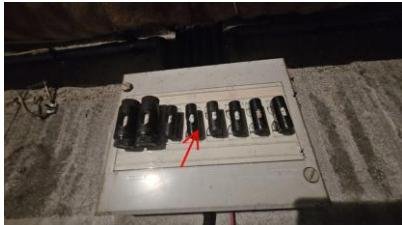
N° Fiche : B8 Matériels électriques vétustes ou inadaptés à l'usage

N° Article (1)	Dom.	Libellé des anomalies	Mesure compensatoire correctement mise en œuvre	
			Article (2)	Libellé (3)
B8.3a	6	L'installation comporte au moins un MATERIEL ELECTRIQUE vétuste.

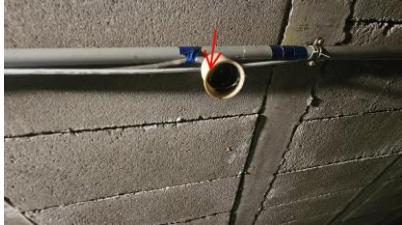
B8.3b	6	L'installation comporte au moins un MATERIEL ELECTRIQUE inadapté à l'usage.

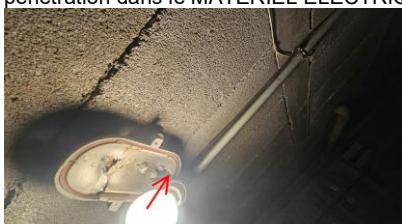
B8.3e	5	Au moins un CONDUCTEUR isolé n'est pas placé sur toute sa longueur dans un conduit, une goulotte, une plinthe ou une huisserie, en matière isolante ou métallique, jusqu'à sa pénétration dans le MATERIEL ELECTRIQUE qu'il alimente.

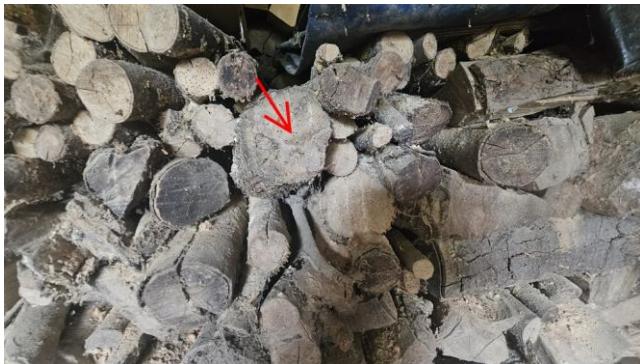
INS129
 Maison - EXTERIEUR / stock de bois
 PH:20250605_114017
 Stockage
 Insectes à larves xylophages (présence d'indice)

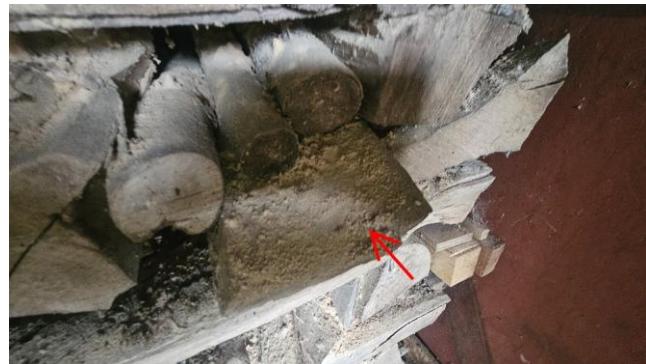
INS130
 Maison - EXTERIEUR / stock de bois
 PH:20250605_114348
 Stockage
 Insectes à larves xylophages (présence d'indice)
