# Rapport de repérage des matériaux et produits contenant de l'amiante

Adresse : **53 PLACE DES PALMIERS  
44500 LA BAULE ESCOUBLAC**

N° de dossier : **2025-06-1180 #A**

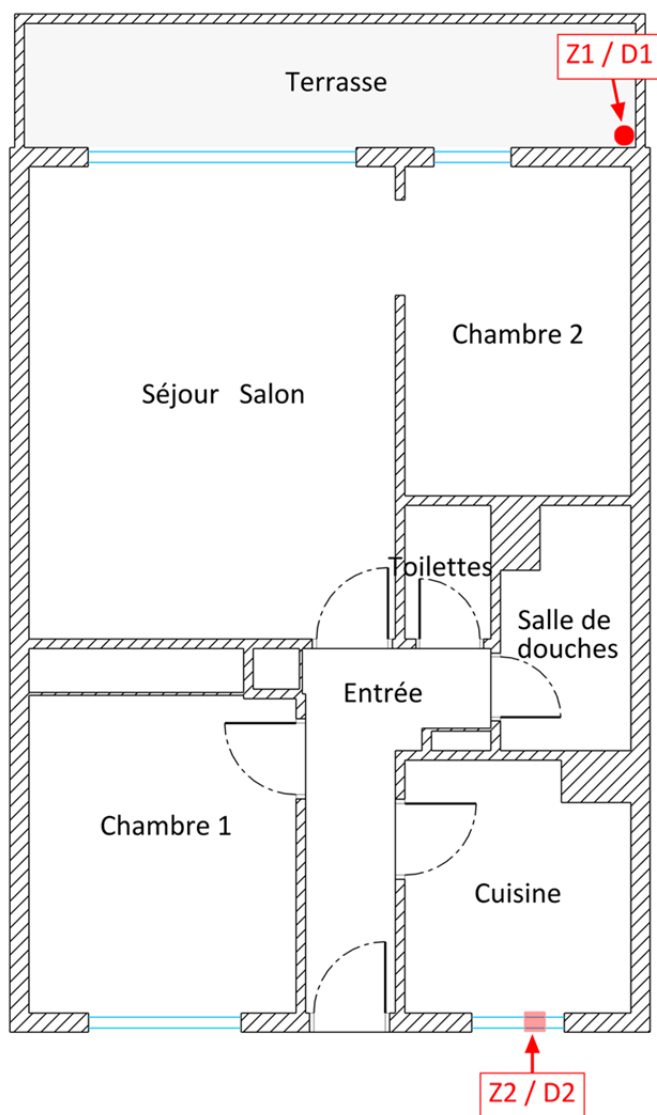
| <i>Origine du plan :</i> Cabinet de diagnostic | | | <i>Bâtiment – Niveau :</i> Appartement - 1er étage | |

| | 25 | Conduits de fluide Fibres ciment | D1 / Z1 |

| | 46 | Conduits d' aération Fibrociment | <span>D2 / Z2</span> |

| ÉLÉMENT DE CONSTRUCTION | | Localisation | | ZPSO/<br>ZH | DO | EC | Préco | Photo |
|---|---|---|---|---|---|---|---|---|
| 25 | Conduits de fluides / Conduits | Appartement 1er étage<br>Terrasse | | Z1/A | D1 | | EP | |
| 46 | Conduits de fluides / Conduits | Appartement 1er étage Cuisine | | Z2/A | D2 | | EP | |
