# État du bâtiment relatif à la présence de termites

Adresse : **53 PLACE DES PALMIERS  
44500 LA BAULE ESCOUBLAC**

N° de dossier : 2025-06-1180 #T

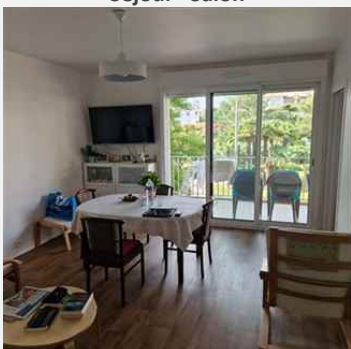
| <b>Séjour Salon</b><br> | Baie vitrée Pvc | Absence d'indice |

| | Murs plâtre Peint | Absence d'indice |
| | Plafond Plâtre peint | Absence d'indice |
| | Plinthes Bois peint | Absence d'indice |
| | Sol revêtement plastique | Absence d'indice |
| | Volet Alu | Absence d'indice |

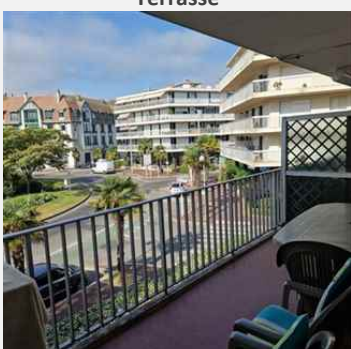
| <b>Terrasse</b><br> | Conduits de fluide Fibres ciment | Absence d'indice |

| | Garde Corps Alu | Absence d'indice |
| | Murs enduit ciment peint | Absence d'indice |
| | Parois de séparation Bois peint | Absence d'indice |
| | Plafond Béton peint | Absence d'indice |
| | Sol Carrelage | Absence d'indice |

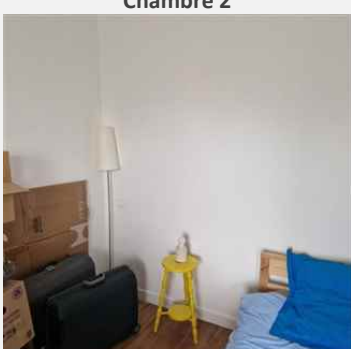
| <b>Chambre 2</b><br> | Murs placoplâtre/plâtre Peint | Absence d'indice |

| | Plafond Plâtre peint | Absence d'indice |
| | Plinthes Bois peint | Absence d'indice |
| | Porte(s) fenêtre(s) et encadrement(s) Pvc | Absence d'indice |
| | Sol revêtement plastique | Absence d'indice |
| | Volets Pvc | Absence d'indice |

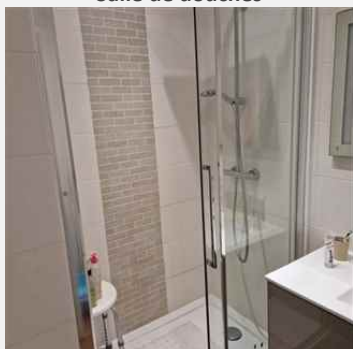
| <b>Salle de douches</b><br> | Murs plâtre recouvert faïence papier peint | Absence d'indice |

| | Plafond Plâtre peint | Absence d'indice |
| | Plinthes Bois peint | Absence d'indice |
| | Sol revêtement plastique | Absence d'indice |
