# Résumé de l'expertise n° 2026.03.24.2260.FABERT.BCA

Adresse : ..... **1 RUE ROBINSON CRUSOE**

Commune : ..... **44340 BOUGUENAI**

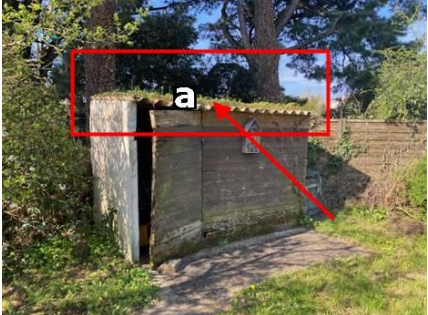
<p>Photo n° PhA001                  Localisation : 0 - Abris de jardin                  Ouvrage : 1 - Couvertures, Toitures, Terrasses et étanchéités - Plaques ondulées et planes                  Partie d'ouvrage : Plaques en fibres-ciment (y compris plaques « sous tuiles »)                  Description : Plaques en fibres-ciment (y compris plaques « sous tuiles »)</p>
------------------------------------------------------------------------------------	-----------------------------------------------------------------------------------------------------------------------------------------------------------------------------------------------------------------------------------------------------------------------------------------------------------------------------------------------------------------------------------------------------

Localisation	Identifiant + Description	Conclusion (justification)	Etat de conservation** et préconisations*	Photo
0 - Abris de jardin	<b>Identifiant:</b> ZPSO-001 <b>Description:</b> Plaques en fibres-ciment (y compris plaques « sous tuiles ») <b>Liste selon annexe.13-9 du CSP:</b> B	Présence d'amiante (Sur jugement de l'opérateur)	Matériau non dégradé  <b>Résultat EP**</b>  <b>Préconisation :</b> Il est recommandé de réaliser une évaluation périodique.

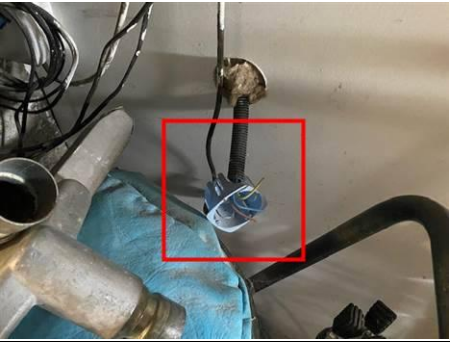
<p>Photo PhEle001                  Libellé de l'anomalie : B8.3 e Au moins un conducteur isolé n'est pas placé sur toute sa longueur dans un conduit, une goulotte ou une plinthe ou une huisserie, en matière isolante ou métallique, jusqu'à sa pénétration dans le matériel électrique qu'il alimente.                  Remarques : (-1 - Garage)</p>

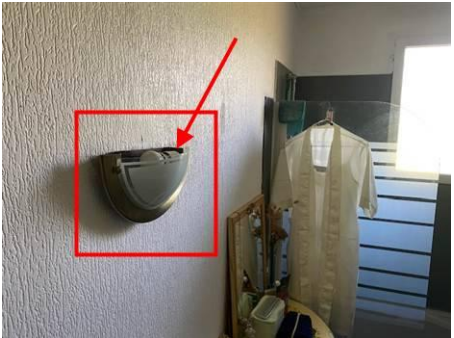
<p>Photo PhEle002                  Libellé de l'anomalie : B6.3.1 a Local contenant une baignoire ou une douche : l'installation électrique ne répond pas aux prescriptions particulières appliquées à ce local (adéquation entre l'emplacement où est installé le matériel électrique et les caractéristiques de ce dernier - respect des règles de protection contre les chocs électriques liées aux zones).                  Remarques : éclairage mural sans IP (0 - Salle de bain) et absence 30mA</p>

Domaines	Anomalies	Photo
4. La liaison équipotentielle et installation électrique adaptées aux conditions particulières des locaux contenant une douche ou une baignoire	Local contenant une baignoire ou une douche : l'installation électrique ne répond pas aux prescriptions particulières appliquées à ce local (adéquation entre l'emplacement où est installé le matériel électrique et les caractéristiques de ce dernier – respect des règles de protection contre les chocs électriques liées aux zones). <b>Remarques :</b> éclairage mural sans IP (0 - Salle de bain) et absence 30mA

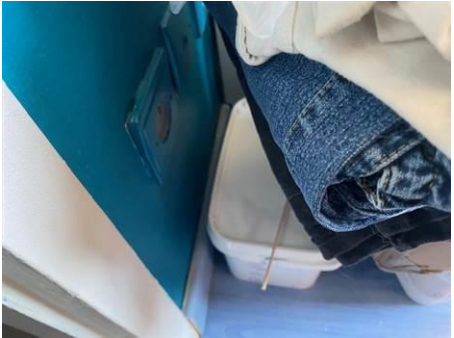
<p>Photo PhEle003                  Libellé de l'anomalie : B3.3.6 a1 Au moins un socle de prise de courant ne comporte pas de broche de terre.                  Remarques : (0 - Chambre, 0 - Chambre 2, 0 - Chambre 3)</p>

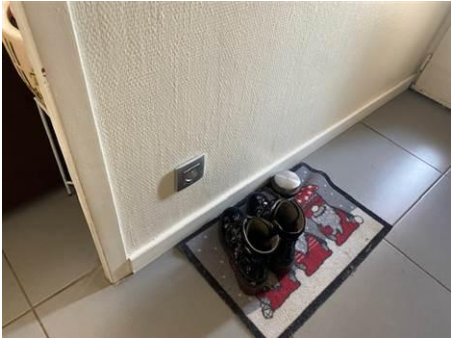
<p>Photo PhEle004                  Libellé de l'anomalie : B3.3.6 a2 Au moins un socle de prise de courant comporte une broche de terre non reliée à la terre.                  Remarques : (0 - Entrée, 0 - Séjour, 0 - Salle à manger, 0 - Chambre, 0 - Chambre 2, 0 - Chambre 3)</p>

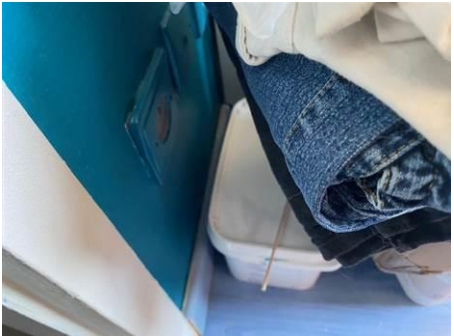
<p>Photo PhEle005                  Libellé de l'information complémentaire : B11 c2 Au moins un socle de prise de courant ne possède pas un puits de 15 mm.                  Remarques : Présence de socles de prises de courant ne possédant pas de puits de 15 mm, (0 - Chambre, 0 - Chambre 2)</p>
